UN ESEMPIO SIGNIFICATIVO DI SOLUZIONE AL PROBLEMA DELL'UMIDITA' DI RISALITA DAL TERRENO

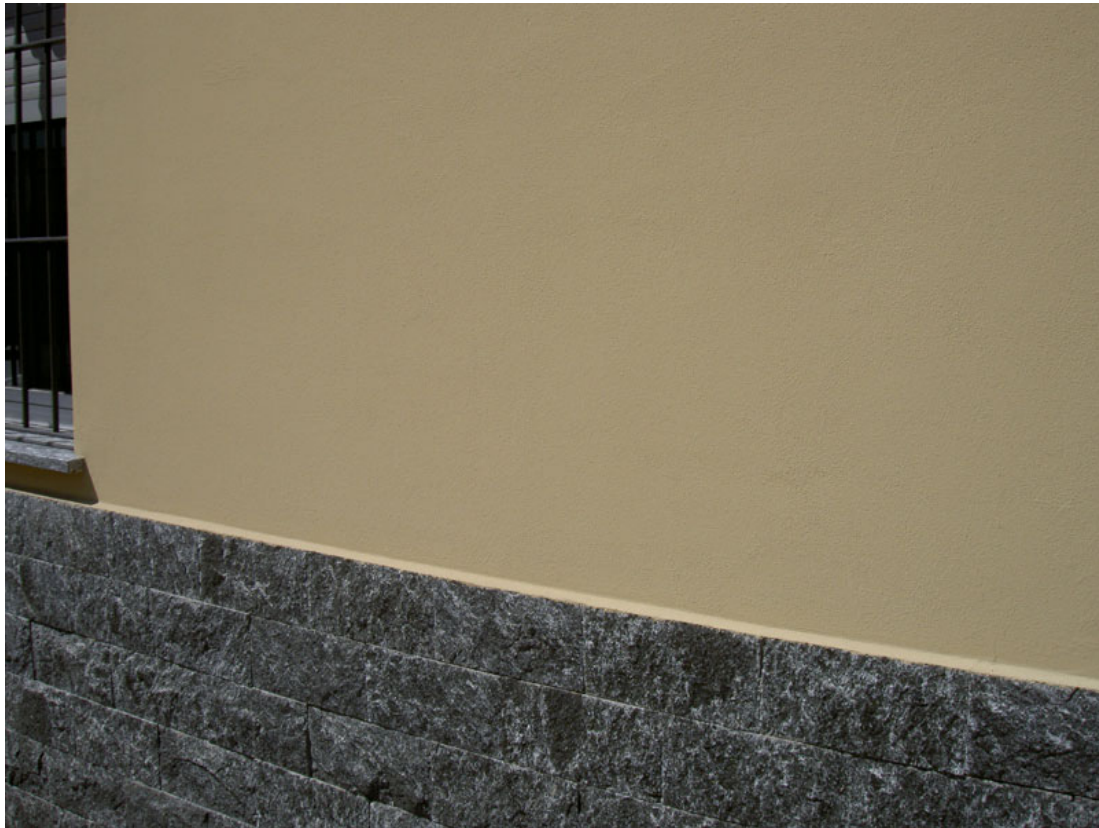
La foto seguente, scattata nel mese di aprile 2009, ritrae la facciata lungo la pubblica via dell'unità immobiliare oggetto di intervento di deumidificazione nel 2004. Di fatto, dopo cinque anni dall'intervento, non è visibile alcun fenomeno di degrado in atto.

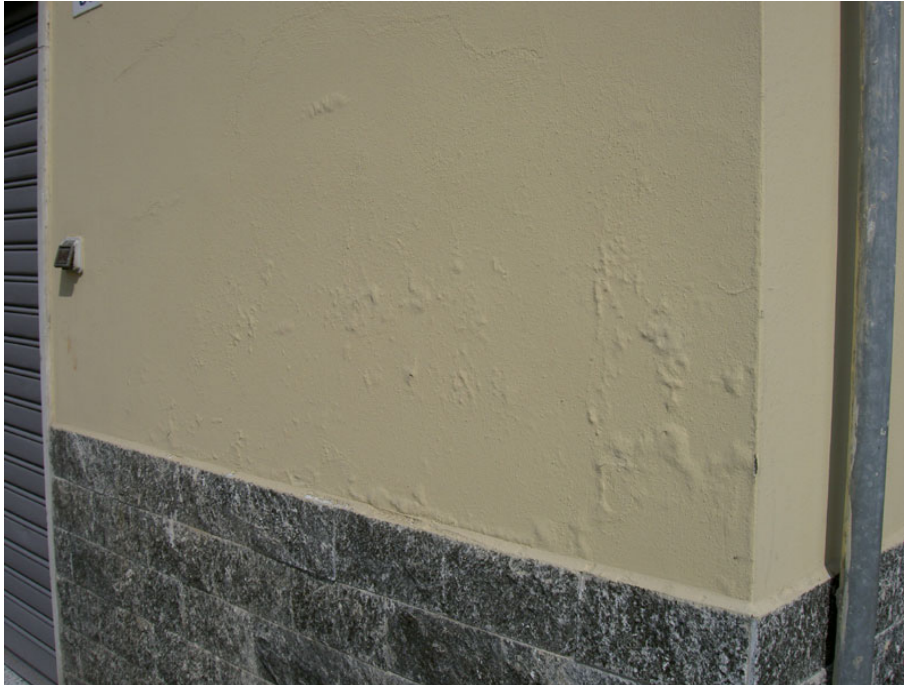
La foto seguente, scattata nel mese di aprile 2007, ritrae la facciata lungo la pubblica via di una delle due unità immobiliari non oggetto di intervento di deumidificazione. E' evidente come sia in atto un fenomeno di degrado della facciata.

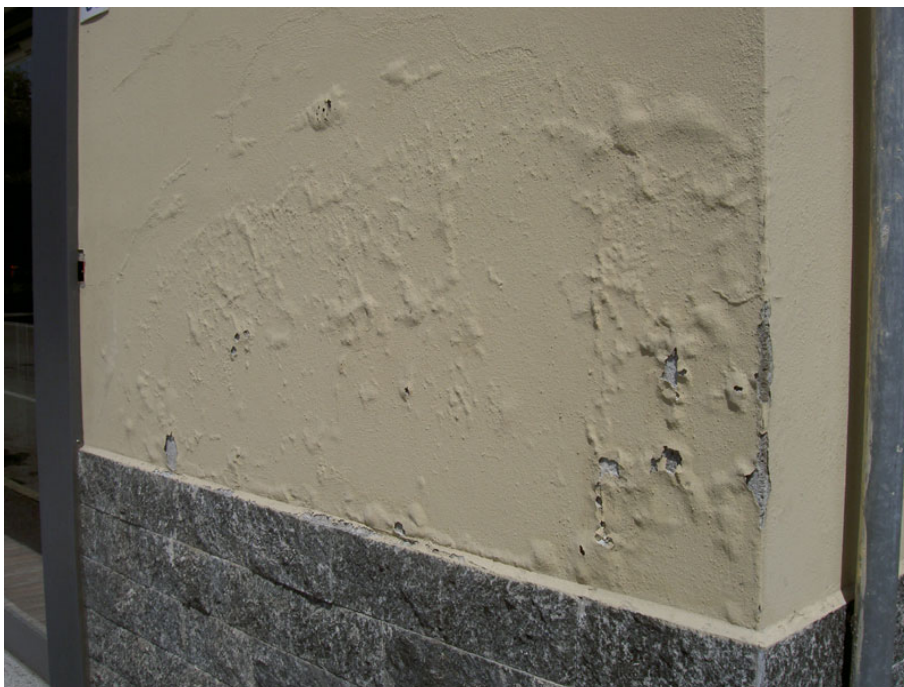
La foto seguente, scattata nel mese di aprile 2009, ritrae la medesima facciata della foto precedente. E' assolutamente evidente quanto il degrado della facciata sia aumentato nell'arco di soli due anni.

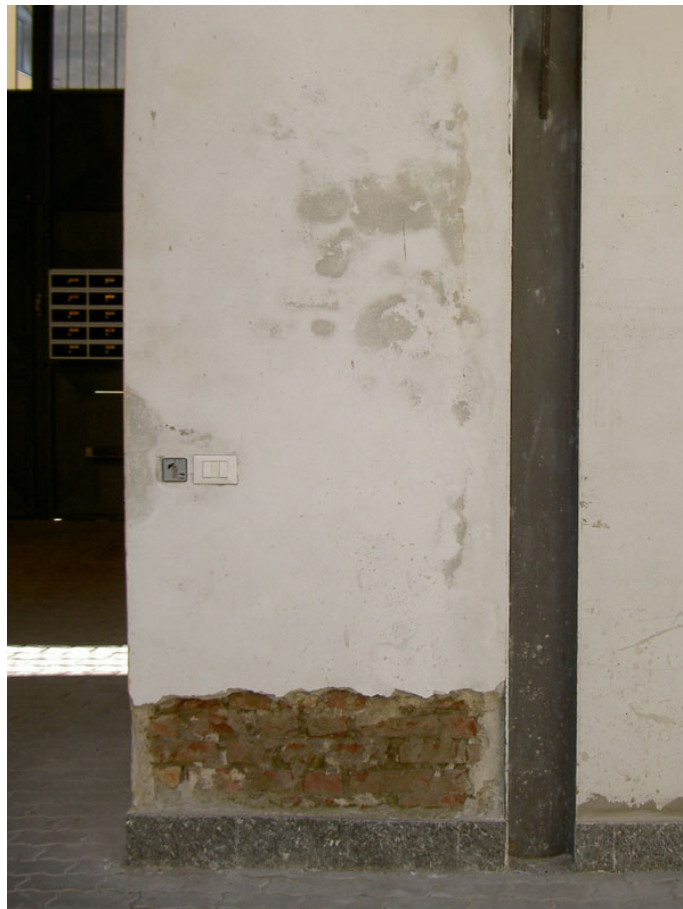
In tale occasione il muratore ha erroneamente fatto la scelta di miscelare all'intonaco (fino a circa 1,5 m di altezza) una sostanza impermeabilizzante, convinto in questo modo di evitare il degrado dell'intonaco a causa dell'umidità presente all'interno della muratura.

Di fatto, nell'arco di soli due anni, il degrado dell'intonaco si è manifestato a partire da 1,5 m fino a 2,5 m di altezza.

La foto seguente, scattata nel mese di aprile 2007, ritrae la porzione di muro adiacente il passo carraio comune. Si può notare l'assenza dell'intonaco nella parte inferiore e gli evidenti segni di degrado dell'intonaco stesso nella parte superiore del muro.

Nel mese di giugno 2007 si è deciso quindi di effettuare l'intervento di deumidificazione anche sulla porzione di muro adiacente il passo carraio comune.

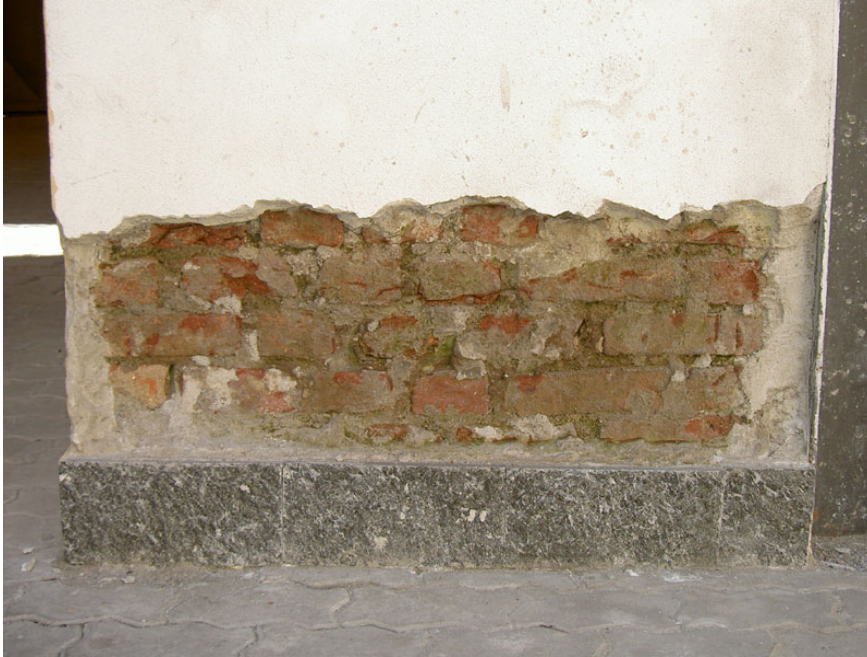
La foto seguente, scattata sempre nel mese di aprile 2007, mostra nel dettaglio la parte inferiore del medesimo muro. E' evidente come in alcuni mesi, data l'elevata presenza di umidità all'interno della muratura, vi sia stata la proliferazione di muschi sulla superficie dei mattoni pieni.

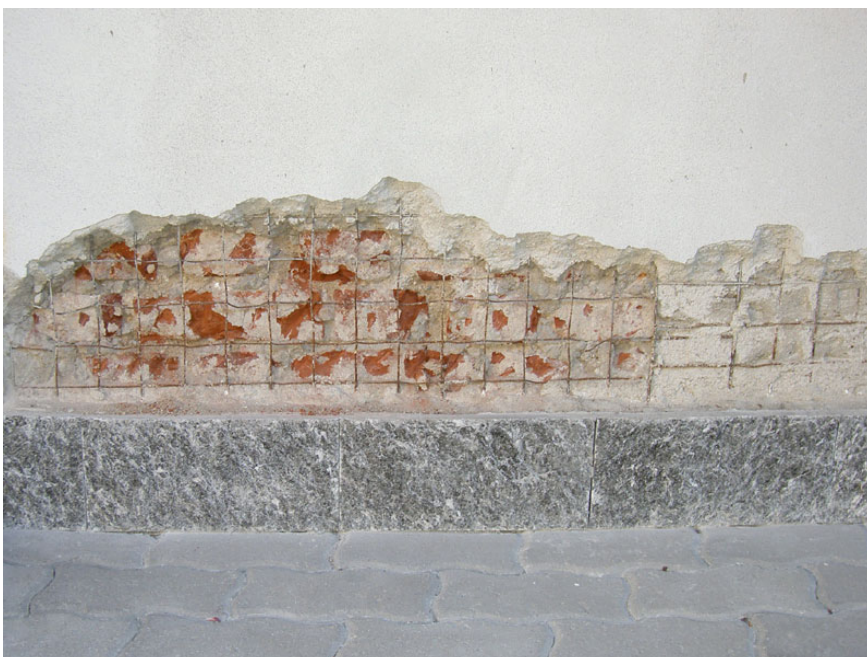
La foto seguente, anch'essa scattata nel mese di aprile 2007, mostra nel dettaglio la porzione stonacata della facciata sottoposta ad intervento di deumidificazione nel 2004. E' evidente come nell'arco degli stessi mesi non vi sia stata alcuna proliferazione di muschi sulla superficie dei mattoni pieni e come la muratura si presenti alla vista assolutamente priva di umidità.

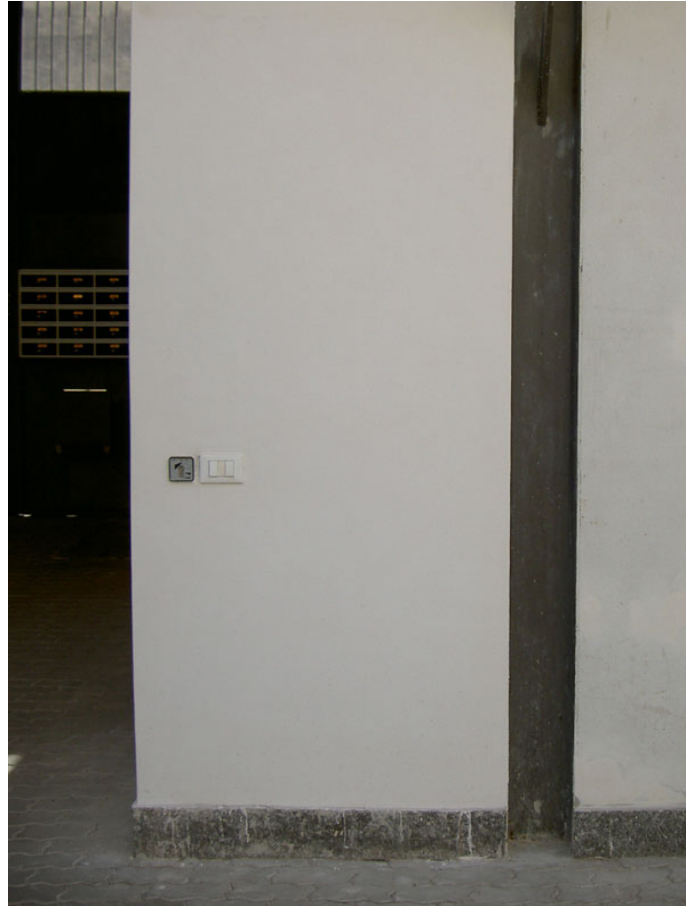
La foto seguente, scattata nel mese di aprile 2009, ritrae sempre la porzione di muro adiacente il passo carraio comune. In quest'ultima foto non è più visibile alcun fenomeno di degrado in atto.

Alcune settimane dopo l'intervento di deumidificazione si è provveduto al rifacimento dell'intonaco del medesimo muro utilizzando l'apposito additivo.
