COME NON SI RISOLVE IL PROBLEMA DELL'UMIDITA' DI RISALITA DAL TERRENO

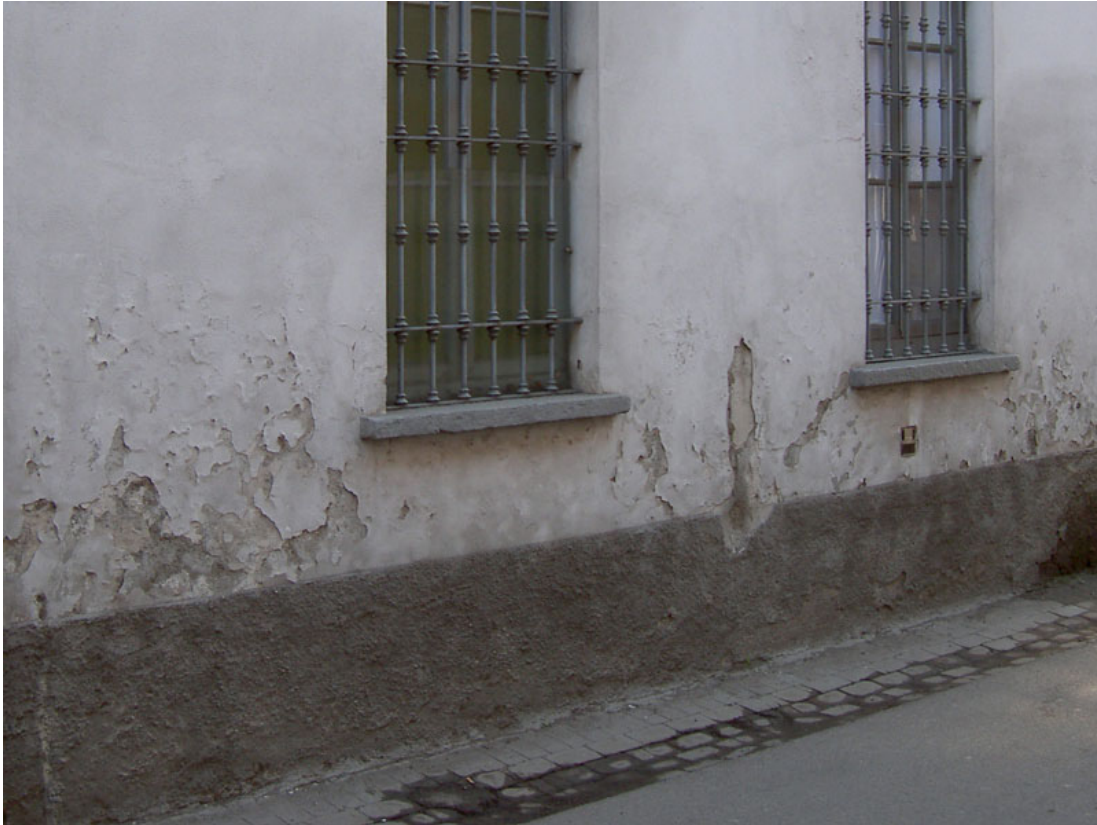
La strollatura della superficie inferiore della muratura non può arrestare il degrado dell'intonaco causato dall'umidità di risalita.

Il più comune ed economico espediente è quello di stollare la superficie inferiore della muratura, per una altezza variabile tra 50 e 100 cm. In questo modo certamente risultano meno evidenti gli schizzi di acqua piovana ma non i danni causati dall'umidità ascendente.

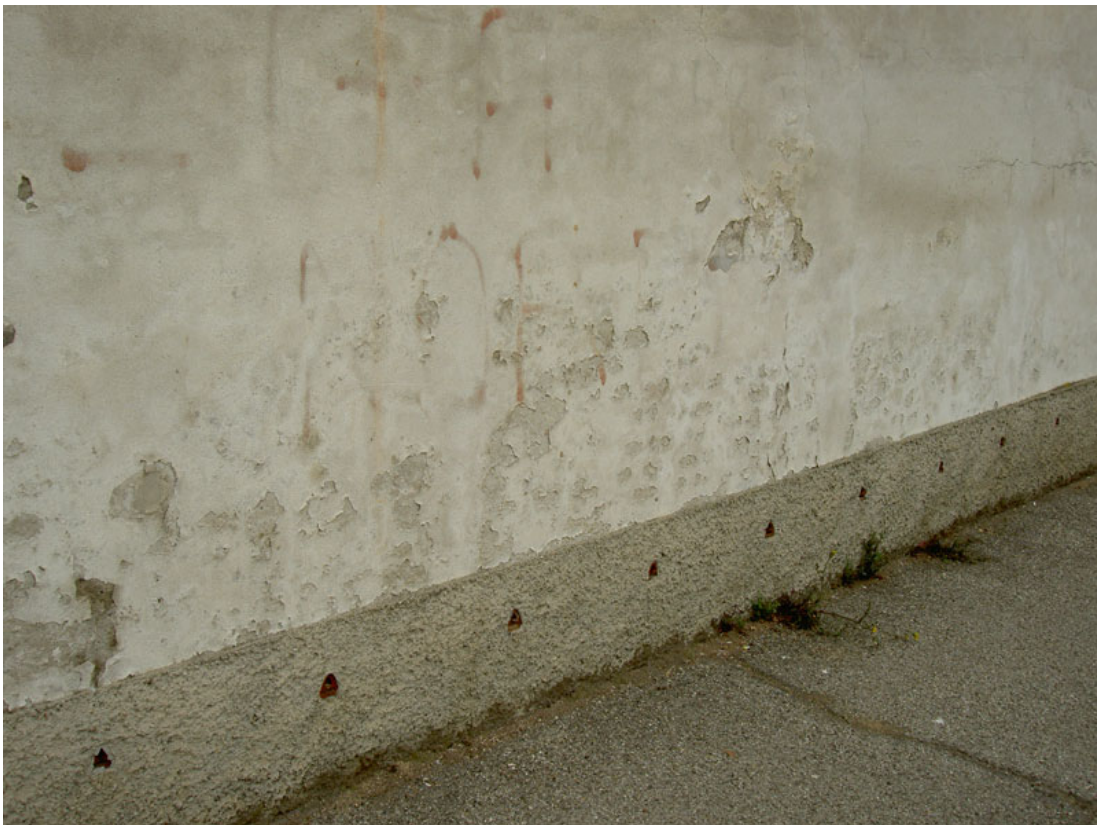
La strollatura della superficie inferiore della muratura e l'inserimento di fori di aerazione non possono arrestare il degrado dell'intonaco causato dall'umidità di risalita.

Un altro espediente è quello di realizzare lungo la superficie inferiore della muratura una serie di fori di aerazione, riconoscibili dagli evidenti tappi forati di materiale plastico o metallico. Tuttavia, in presenza di notevole umidità, il numero dei fori risulta insufficiente a garantire una adeguata aerazione degli strati interni della muratura e di conseguenza non può essere arrestato il degrado delle sue superfici. Inoltre tale espediente non trova comunque grandi consensi dal punto di vista estetico.

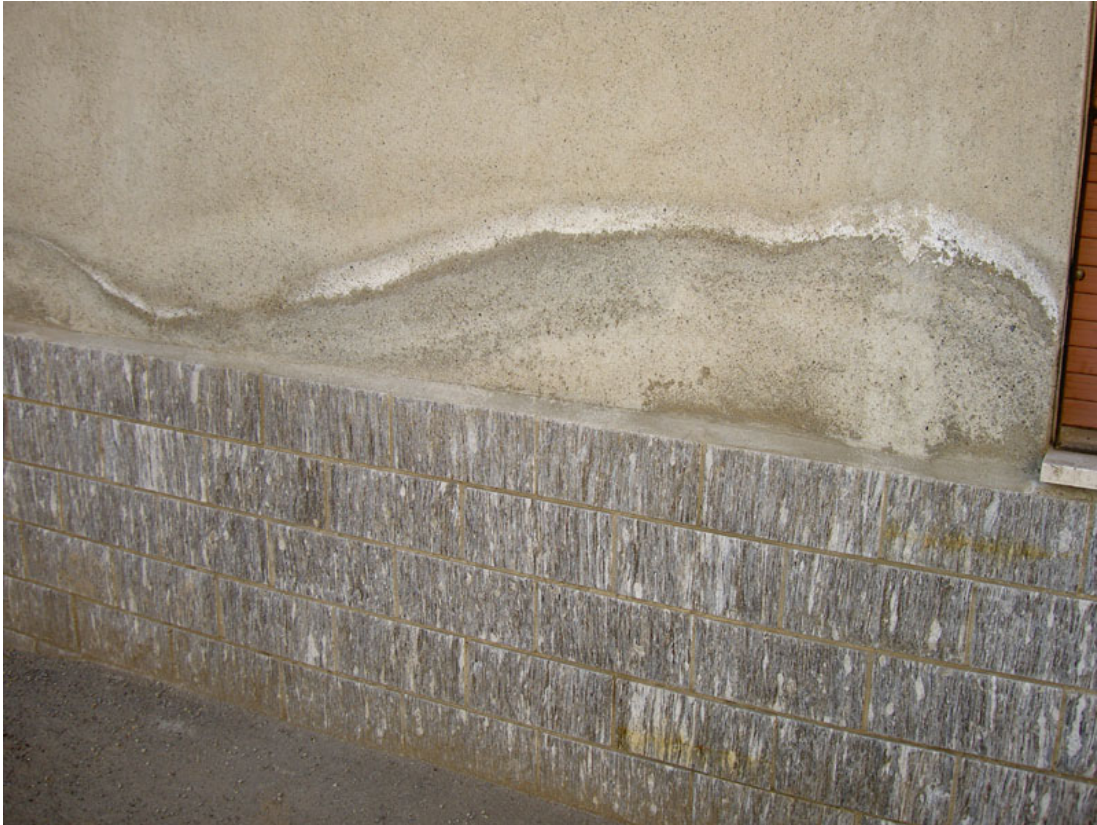
Il rivestimento della superficie inferiore della muratura mediante mattonelle di pietra non può arrestare il degrado dell'intonaco causato dall'umidità di risalita.

Un secondo espediente è quello di rivestire la superficie inferiore della muratura, sempre per una altezza variabile tra 50 e 100 cm, con lastre di marmo, mattonelle di pietra o piastrelle di vari materiali. In questo caso i danni causati dall'umidità di risalita si presentano a partire dal punto in cui termina il rivestimento.

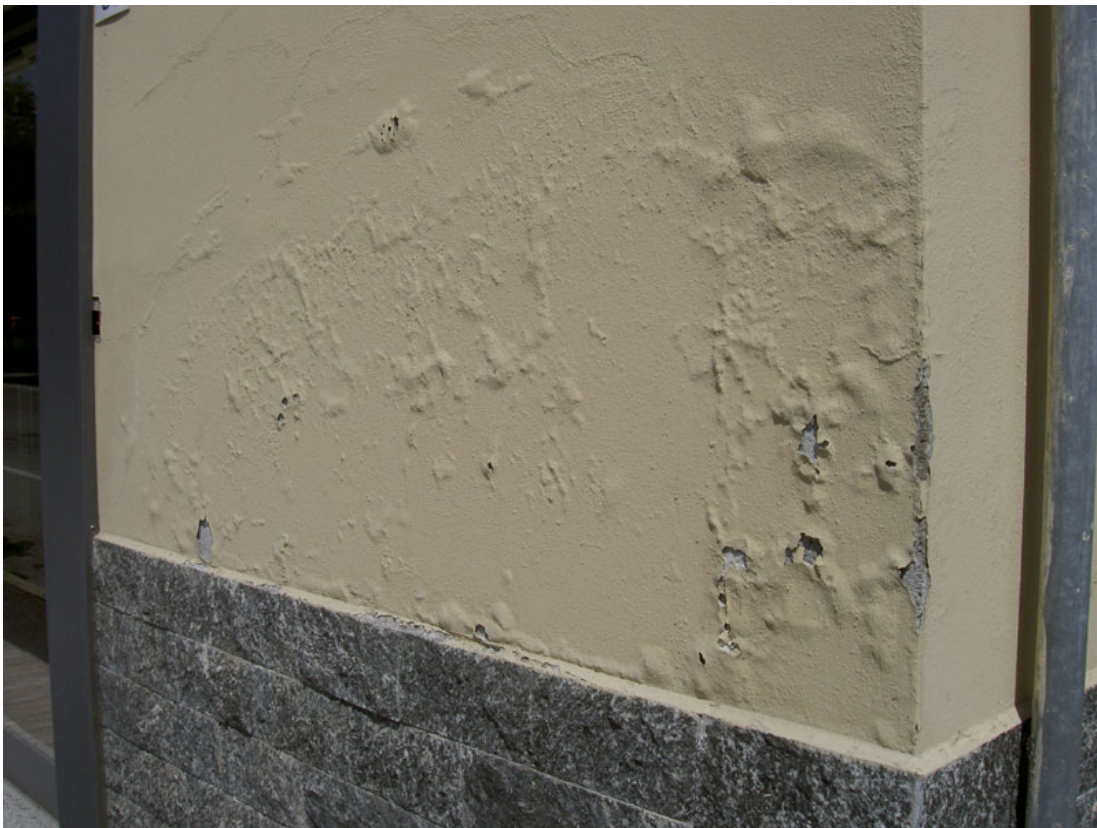
Il rivestimento della superficie inferiore della muratura mediante mattonelle di pietra non può arrestare il degrado dell'intonaco causato dall'umidità di risalita.

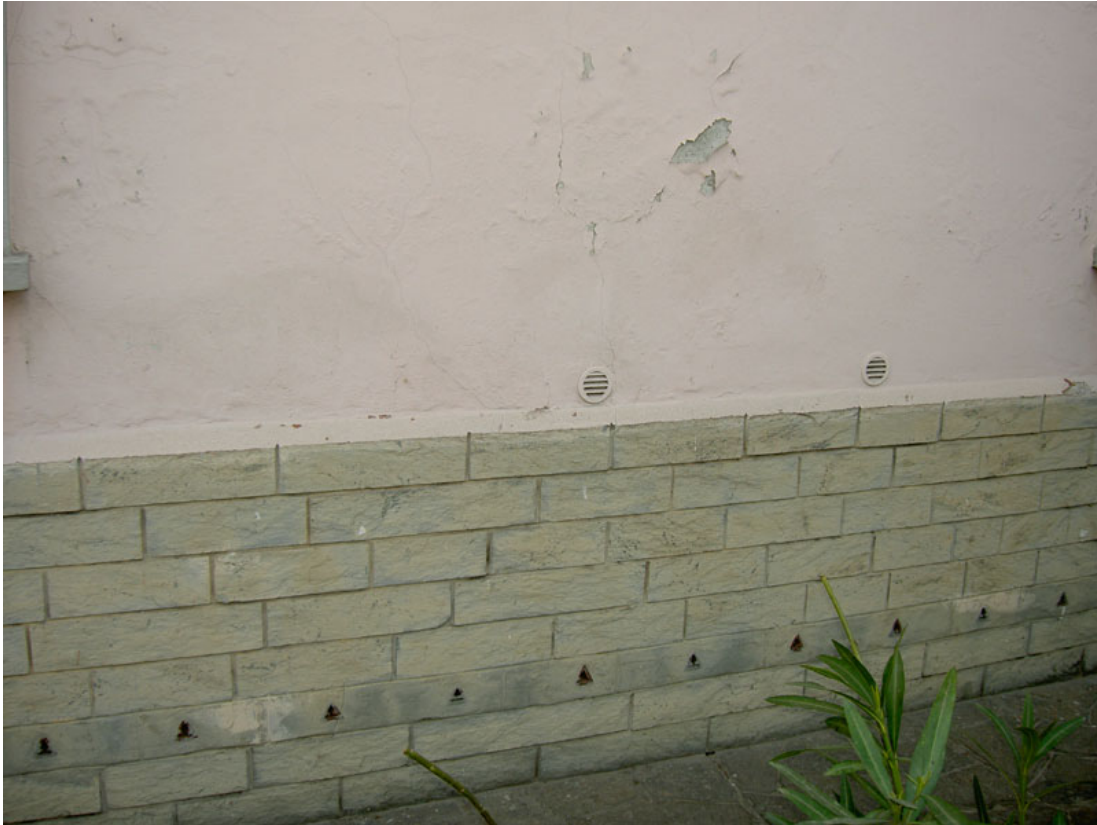
Il rivestimento della superficie inferiore della muratura mediante mattonelle di pietra e l'inserimento di fori di aerazione non possono arrestare il degrado dell'intonaco causato dall'umidità di risalita.

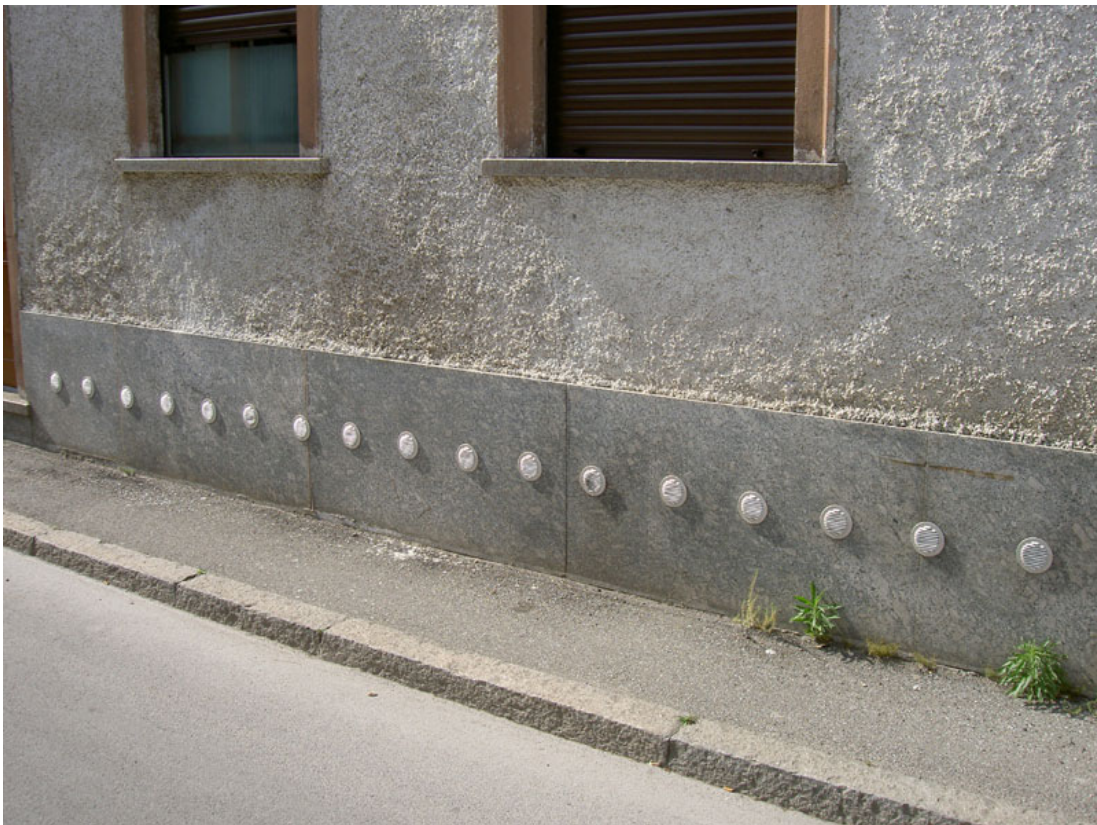
Il rivestimento della superficie inferiore della muratura mediante lastre di marmo e l'inserimento di fori di aerazione non possono arrestare il degrado dell'intonaco causato dall'umidità di risalita.
