COME NON SI RISOLVE IL PROBLEMA DELL'UMIDITA' DI RISALITA NEI MURI

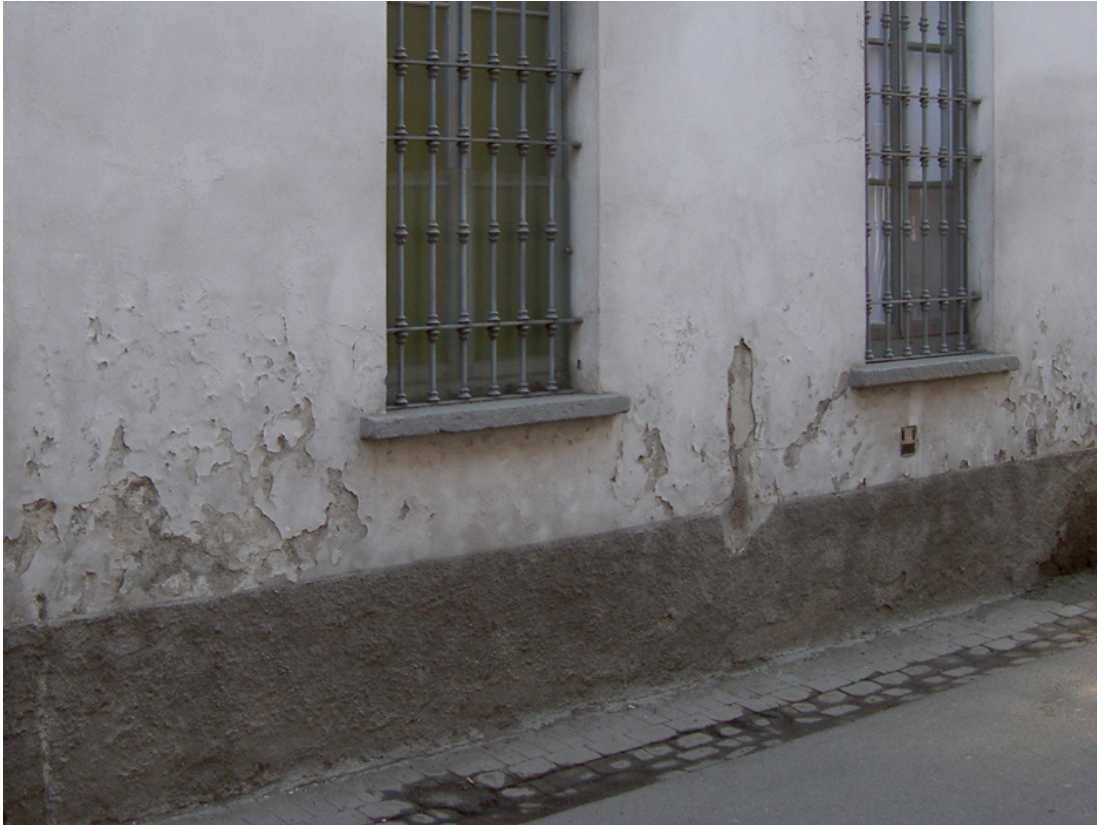
La strollatura della superficie inferiore della muratura non può arrestare il degrado dell'intonaco causato dall'umidità di risalita.

All'esterno di un immobile il più comune ed economico espediente è quello di stollare la superficie inferiore delle murature, per una altezza variabile tra 50 e 100 cm. In questo modo certamente risultano meno evidenti gli schizzi di acqua piovana ma non i danni causati dall'umidità di risalita, i quali si manifestano al di sopra della stollatura.

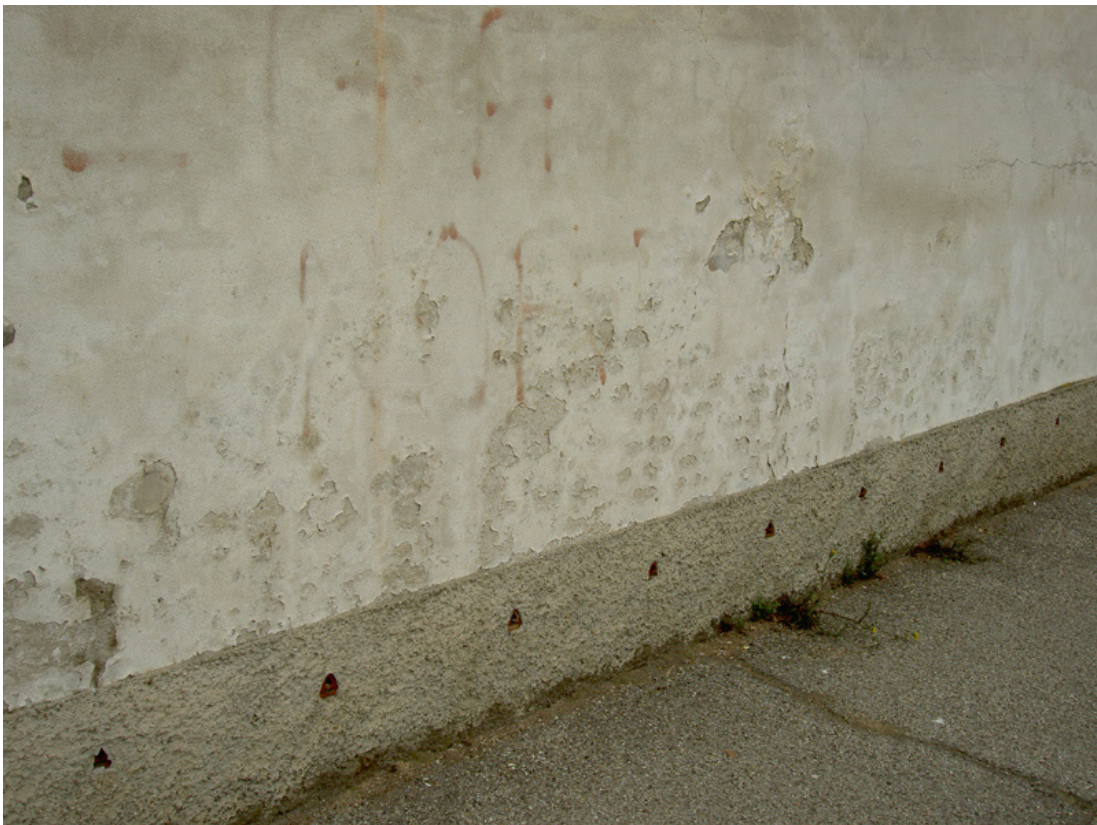
La strollatura della superficie inferiore della muratura e l'inserimento di fori di aerazione non possono arrestare il degrado dell'intonaco causato dall'umidità di risalita.

Sempre all'esterno, un altro espediente (molto utilizzato in passato) è quello di realizzare alla base delle murature perimetrali una serie di fori di aerazione, riconoscibili dagli evidenti tappi forati di materiale plastico o metallico. Tuttavia, in presenza di notevole umidità, il numero dei fori risulta insufficiente a garantire un'adeguata aerazione degli strati interni della murature e di conseguenza non può essere arrestato il degrado degli intonaci. Inoltre tale espediente non trova comunque grandi consensi dal punto di vista estetico.

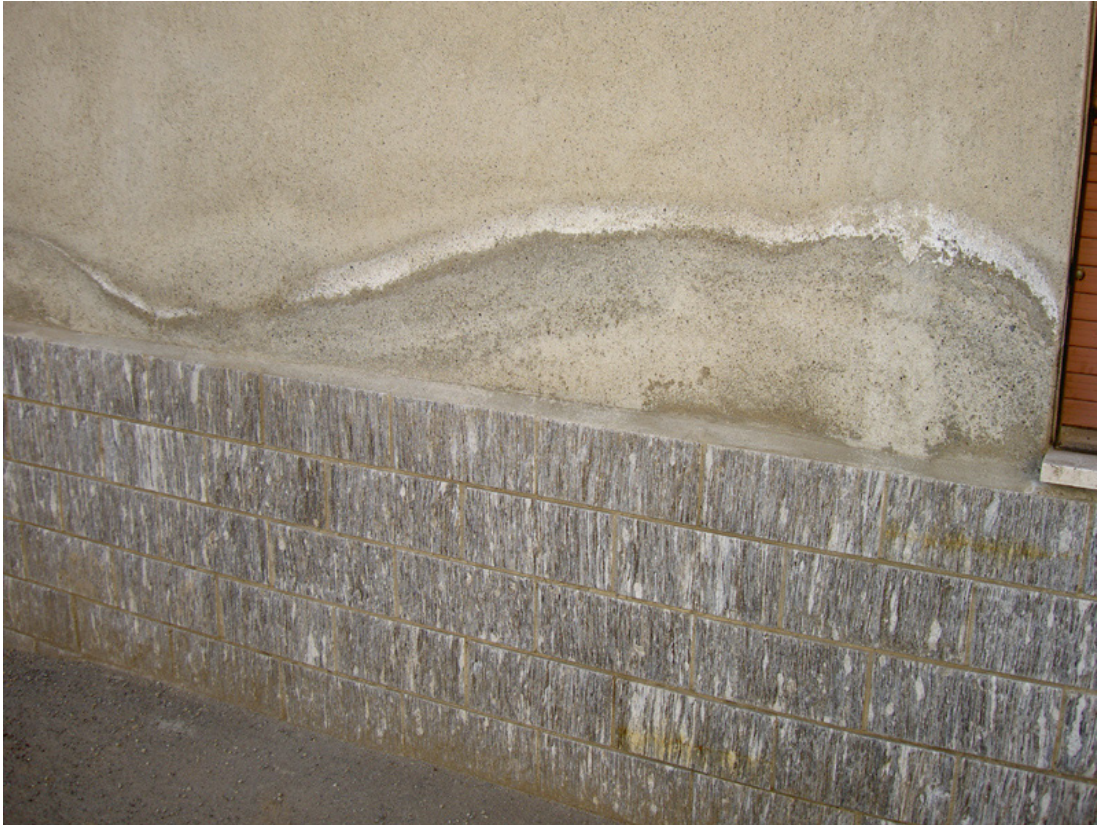
Il rivestimento della superficie inferiore della muratura mediante mattonelle di pietra non può arrestare il degrado dell'intonaco causato dall'umidità di risalita.

Un espediente analogo (ma più costoso del precedente) è quello di rivestire la superficie inferiore delle murature, sempre per una altezza variabile tra 50 e 100 cm, con lastre di marmo, mattonelle di pietra o piastrelle di vari materiali. In questo caso i danni causati dall'umidità di risalita si presentano a partire dal punto in cui termina il rivestimento.

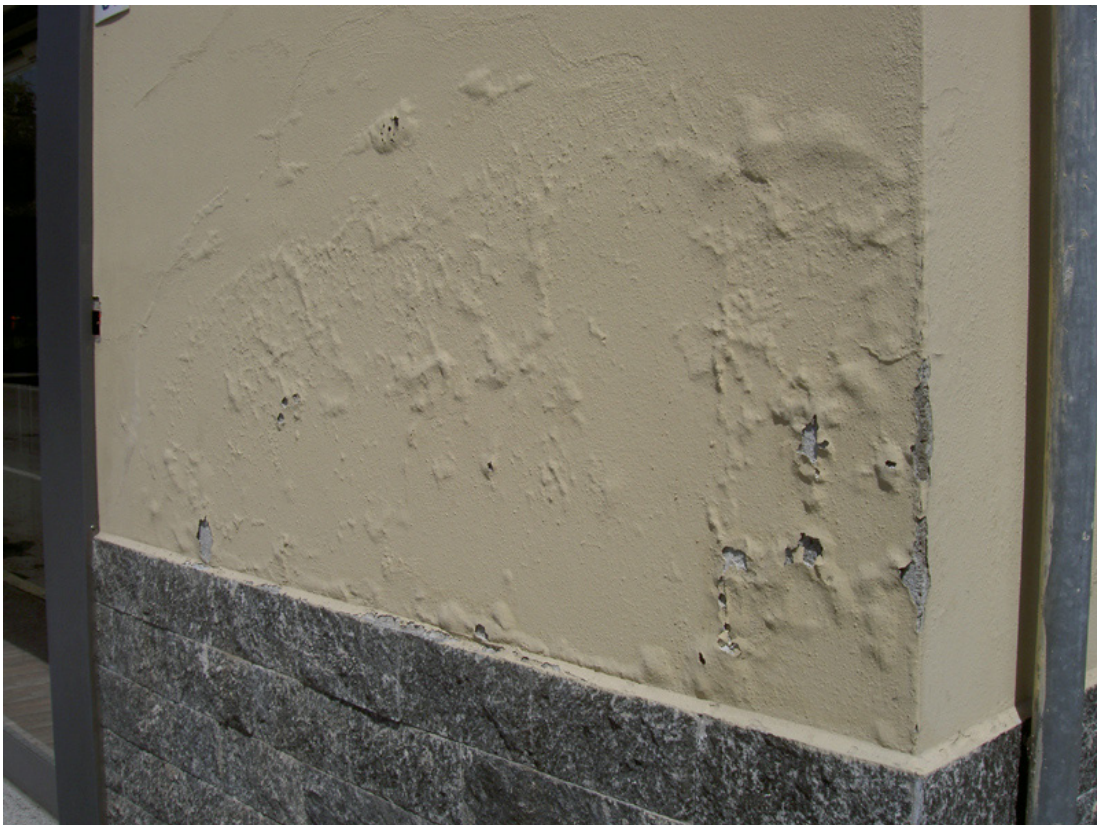
Il rivestimento della superficie inferiore della muratura mediante mattonelle di pietra non può arrestare il degrado dell'intonaco causato dall'umidità di risalita.

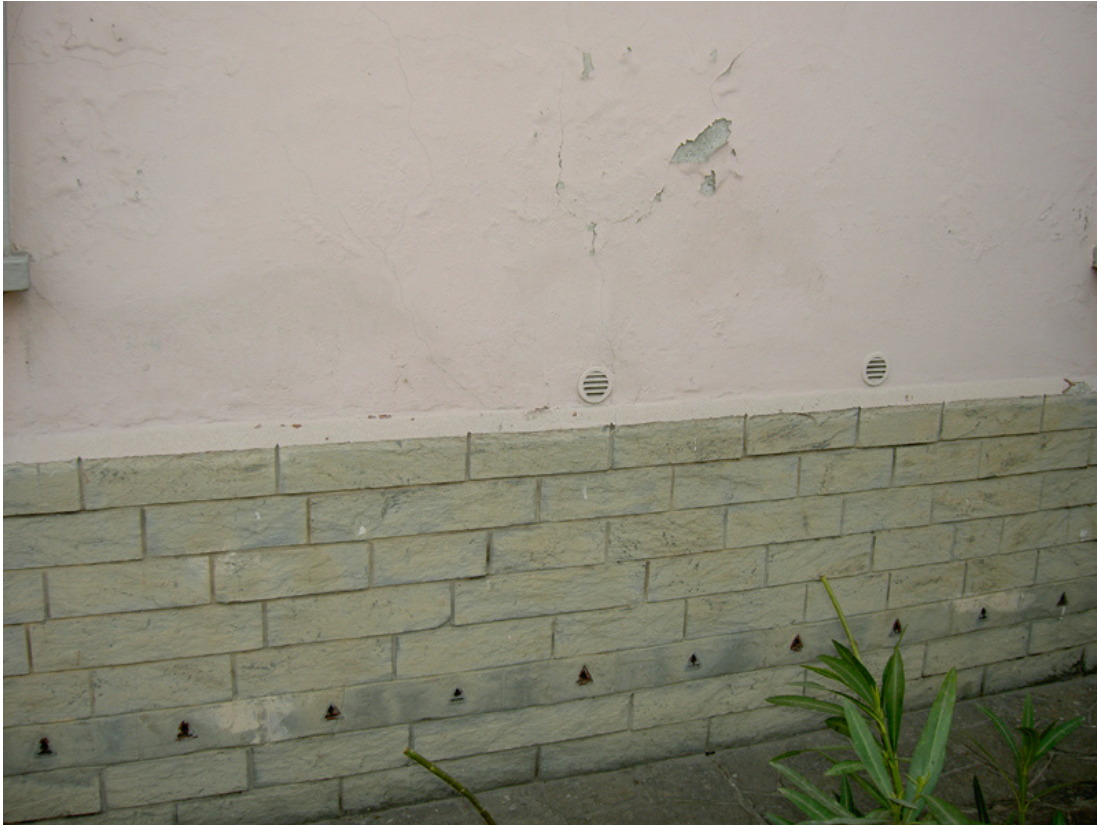
Il rivestimento della superficie inferiore della muratura mediante mattonelle di pietra e l'inserimento di fori di aerazione non possono arrestare il degrado dell'intonaco causato dall'umidità di risalita.

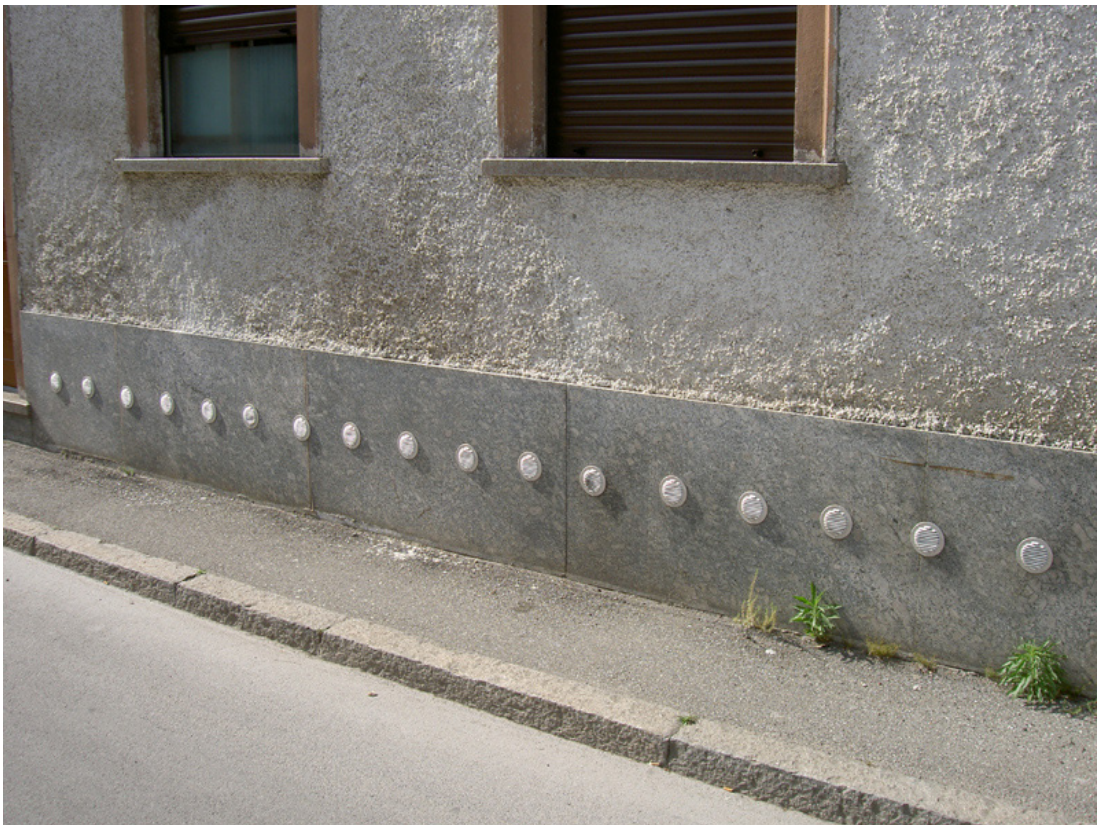
Il rivestimento della superficie inferiore della muratura mediante lastre di marmo e l'inserimento di fori di aerazione non possono arrestare il degrado dell'intonaco causato dall'umidità di risalita.
